Kontrollregistrering av SEFRAK

Siv Amundsen og Anne Marie E. Valderaune

NTNU

28.10.2013

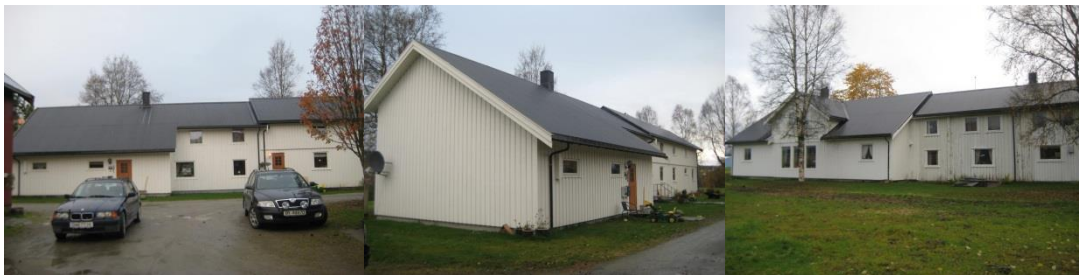
Krets 4. 87/10. Dette er ei trønderlån som har blitt ombygd til det nesten ugjenkjennelige.

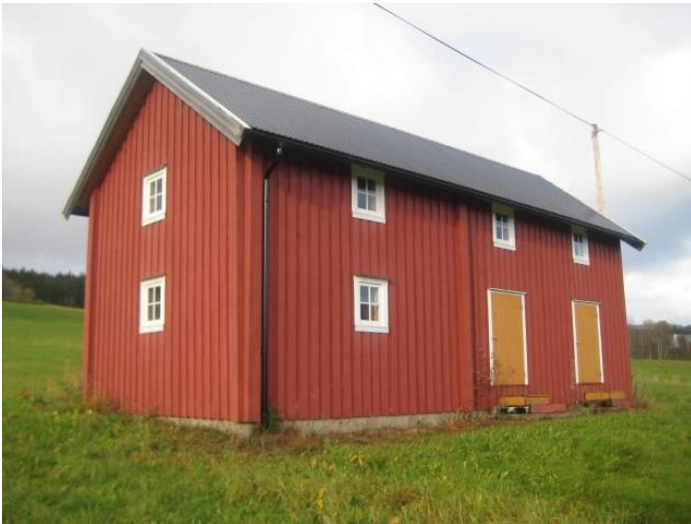
Krets 3. Børstad, 99/2. Et dobbeltstabbur som er satt på grunnmur på bakken.

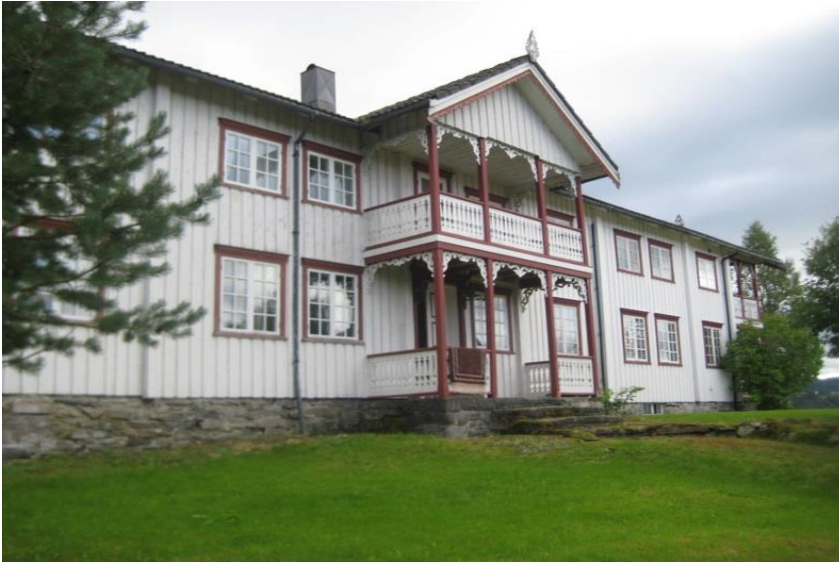
Krets 4 Skarland 85/3. Huset regnes som et av Høylandets viktigste kulturminner fra nyere tid. Bygningen fikk sveitserstilutforming rundt 1900, med veranda. Verandaen ble bygget for de engelske laksefiskere og jegere som kom til Høylandet på 1800-tallet.

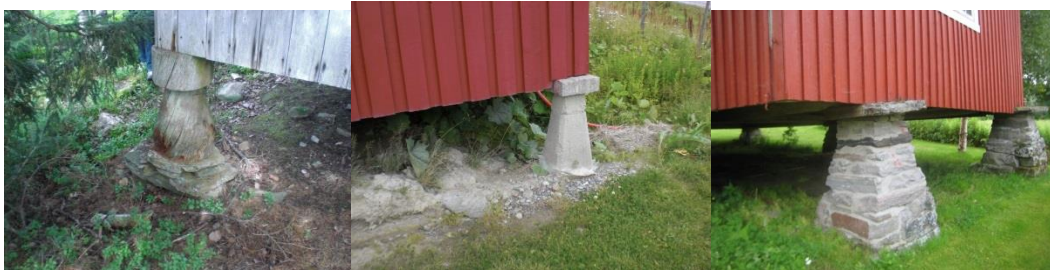
Skogstad, 78/12.

Det finnes flere stabbur som er innredet som overnattingssted og lagring av eldre gjenstander brukt i forbindelse med driften av gården. Stabbur som har gått tapt og blitt erstattet med nye, har gjerne fått samme form som den gamle. Stabbene er tradisjonelt av tre. Etterhvert har disse blitt erstattet med stabber av betong eller sten. Disse er da ofte utført i samme form som de gamle.

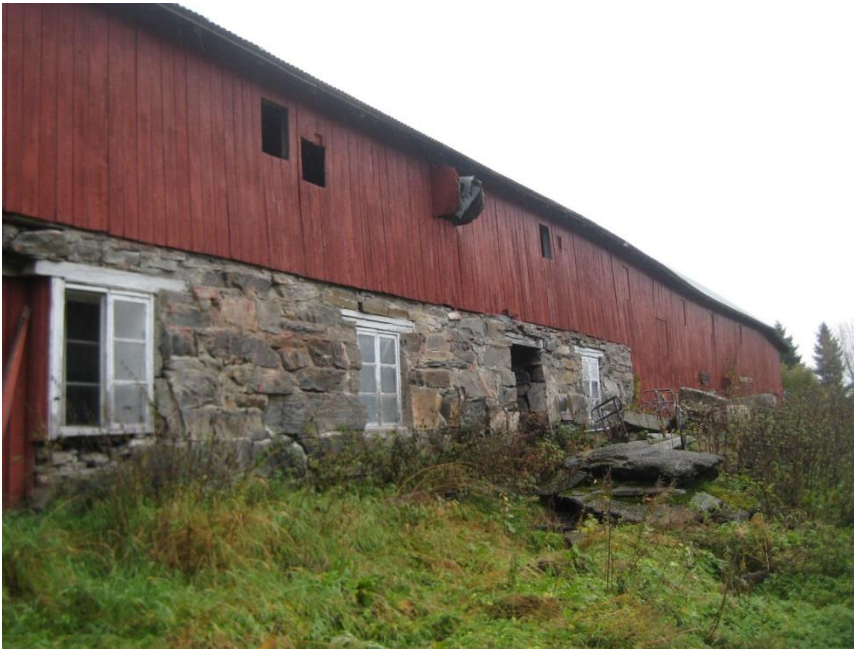
Krets 3. Tyldum,
98/1. Bygd 1898.

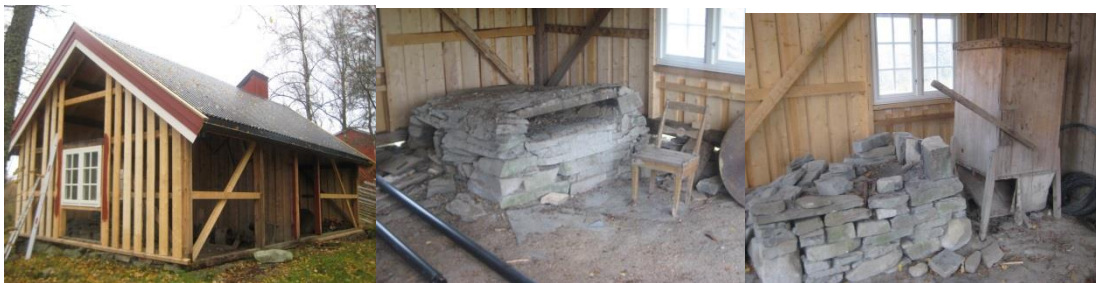
Krets 3. Hammer, 88/4. Masstu med bakerhus og smie.

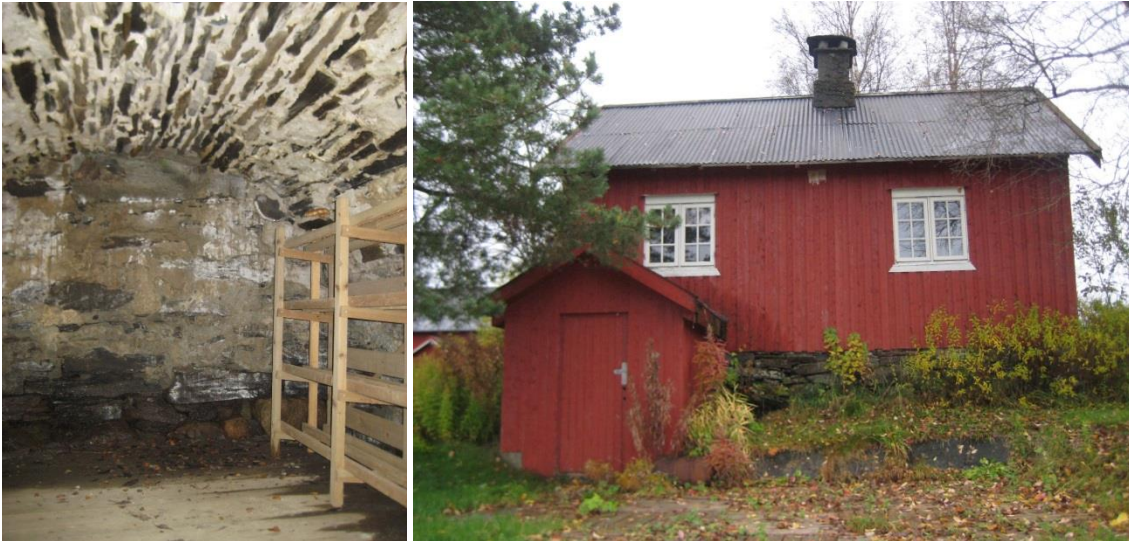
Jordkjeller under bakerhus på Kjøglum 86/2.

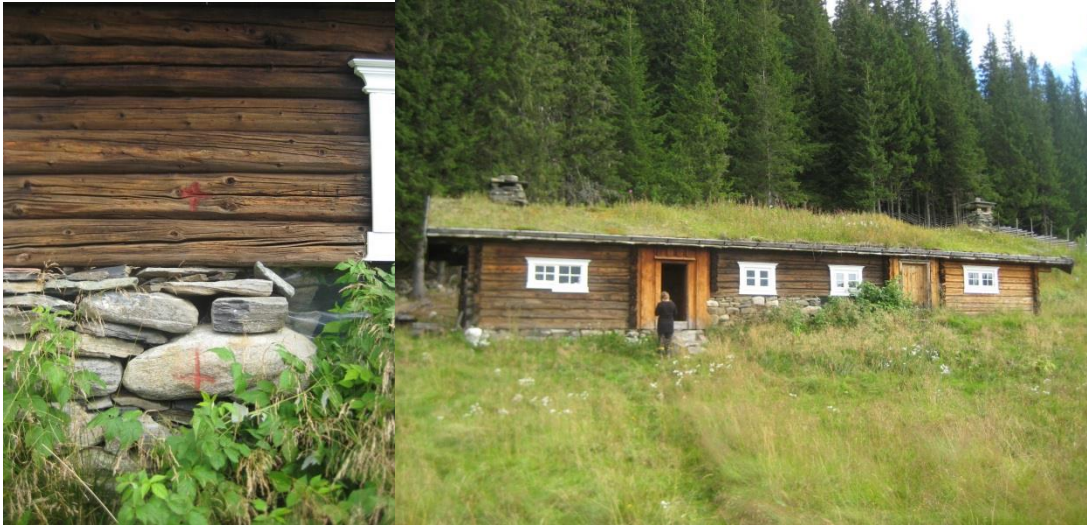
Krets 4. Skarlandsetra 85/2. Seteren er bygd opp slik at den var delt mellom de to Skarlandsgårdene. Flere av bygningene er tapt, men seterhuset står. Dette er bygd slik at hvert bruksnummer hadde sin halvdel av samme bygget. Merket på veggen viser eiendomsskillet.

Verdiene seterhuset har fått er middels aldersverdi, middels autentisitetetsverdi, høy representativitetsverdi, høy sjeldenhetsverdi, høy identitets/symbolverdi, høy historisk/pedagogisk verdi og høy miljø/strøksverdi. Samlet verdi er høy.

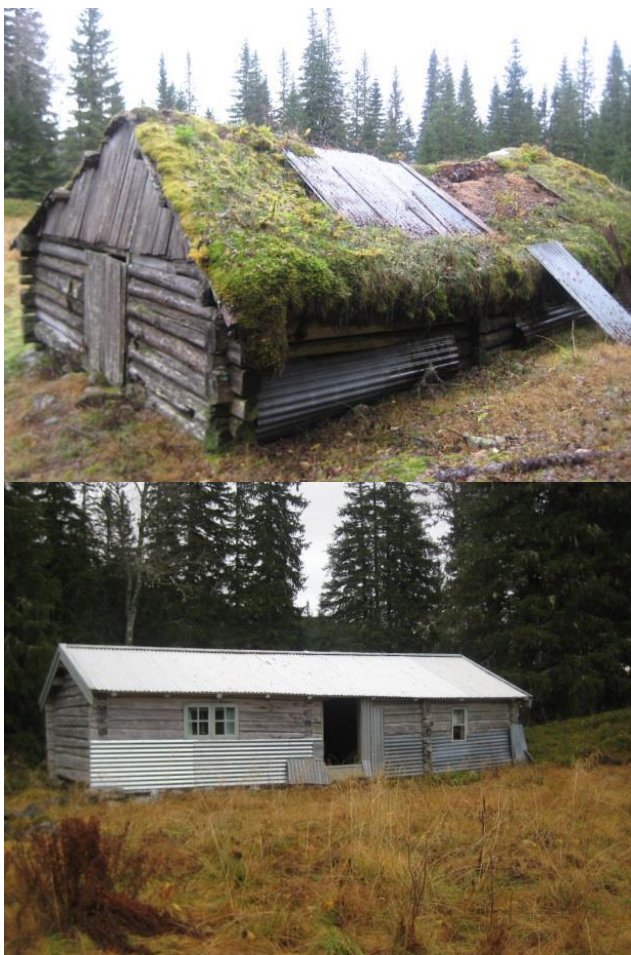
Krets 4. Råumsetran 84/3. Denne seteren er svært intakt, med seterhus, fjøs og masstu, samt vanndam som ble brukt som kjøll. Fjøset og masstua er nå i dårlig stand, og løa er i ferd med å gå tapt, men har likevel svært høy historisk verdi. Dette er den eneste intakte seteren i kommunen, og er således svært sjelden.

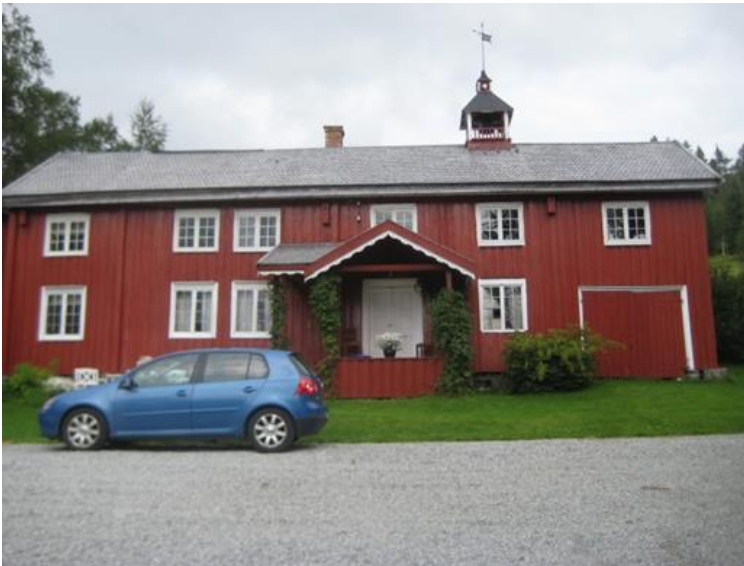
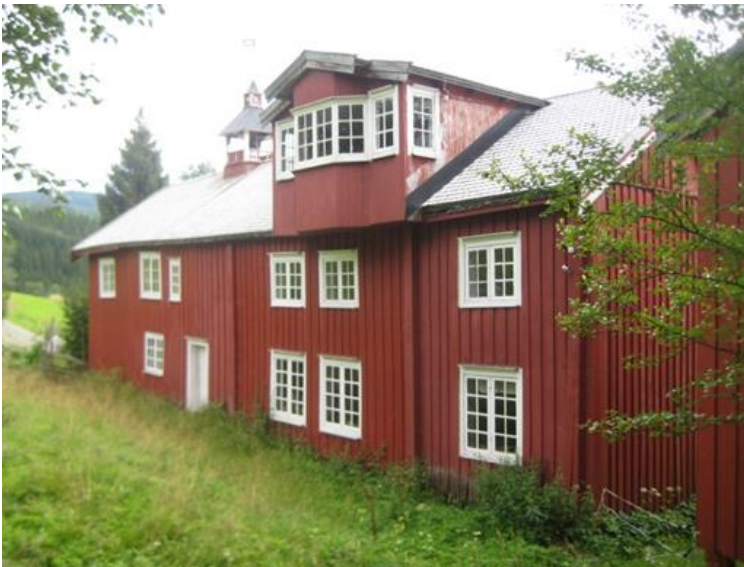
Krets 2 Grongstad. Aavatsmark 90/1. Sommerstua på Aavatsmark ble oppført på 1700-tallet. Huset er oppført i laft, men fikk et påbygg i bindingsverk senere til bruk som vognbu. Bygningen er i følge SEFRAK-registreringene flyttet fra det gamle gårdstunet på Aavatsmark.

Verdiene bygningen har fått er høy aldersverdi, svært høy autentisitetetsverdi, høy representativitetsverdi, svært høy sjeldenhetsverdi, høy identitet/symbolverdi, høy historisk/pedagogisk verdi og høy miljø/strøksverdi. Samlet verneverdi for huset er høy.

Bygningen er et eksempel på bruksendring som hadde betydning for næringsvirksomheten på gården. Samtidig viser den næringshistorisk utvikling i landet. Bygningen er i dag i dårlig stand, og er utsatt for vannskader og setningsskader på grunn av at huset har flyttet på seg og delvis løsnet fra grunnmuren. En istandsetting kan gå utover den materielle autentisiteten, men ved at lignende materialer og teknikker blir brukt vil bygningens historiske og pedagogiske verdi bli ivaretatt.

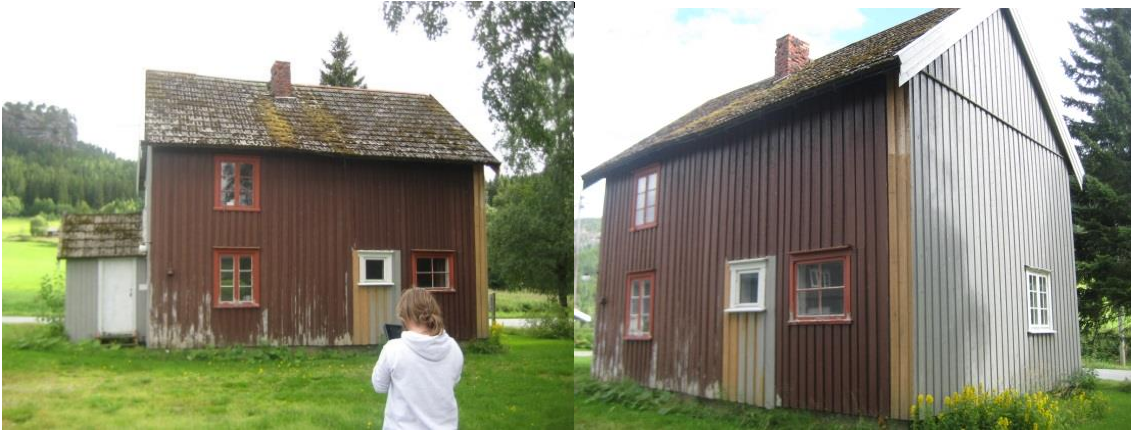
Krets 1 Vassbotn. 93/22 Nymoan. Tidligere husmannsplass. Huset er under istandsetting. Bygningen er en av få med original takstein.

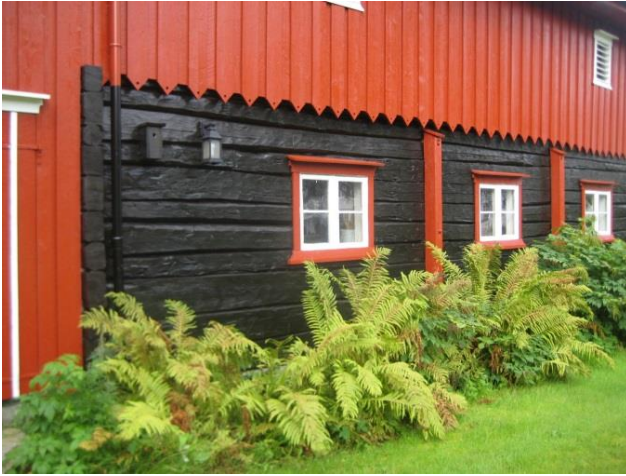
Krets 2. Mørkved, 89/2. Ferdig 1899. Gjenbruk av tømmer fra 1790-tallet.

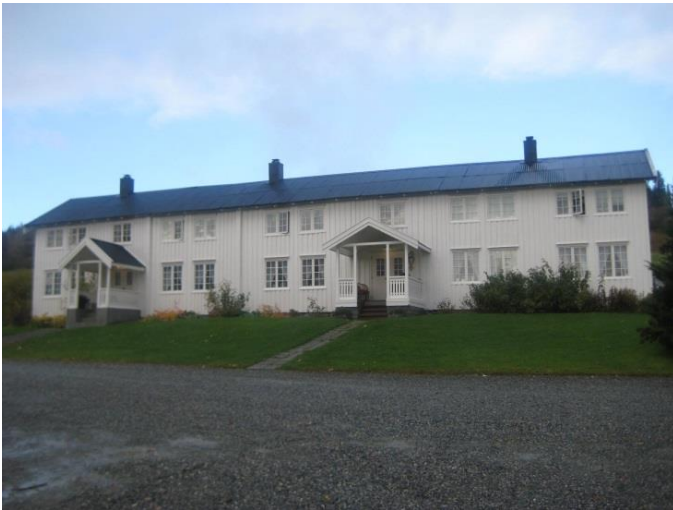
Krets 3. Børstad, 99/1. Gården ble utskilt fra nabogården 99/2. Bygget er satt i stand og et anneks på bakre langvegg er fjernet siden forrige registrering.

Kårboligen i låna blir i dag brukt til utleie.

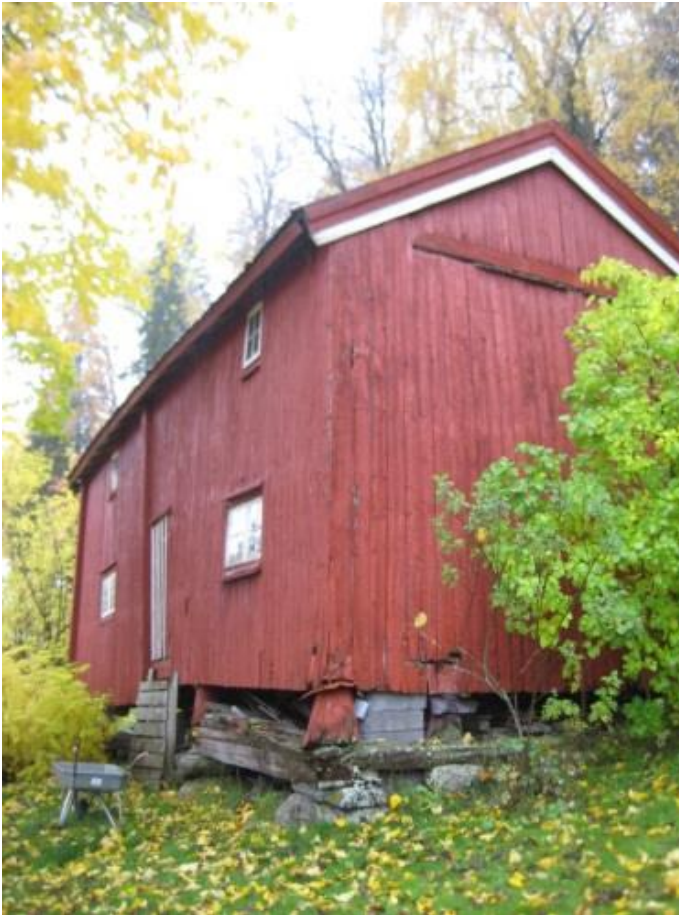
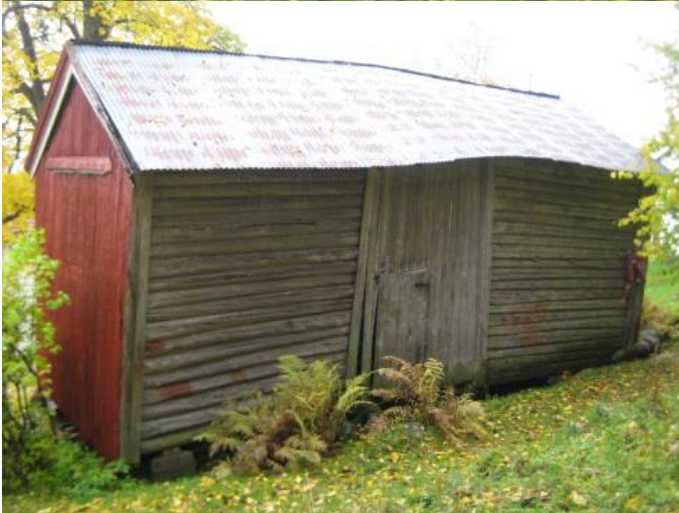
Krets 4. Brembu, 87/4. Eldste del fra 1700-tallet, nyeste del fra 1800-tallet.

Buret har synlig tømmer på baksiden. Veggene som var synlig i tunet ble ofte kledd.

Stabbene til buret er av tre og er plassert på svillstokk og stein. Buret blir også støttet opp av lekastein.

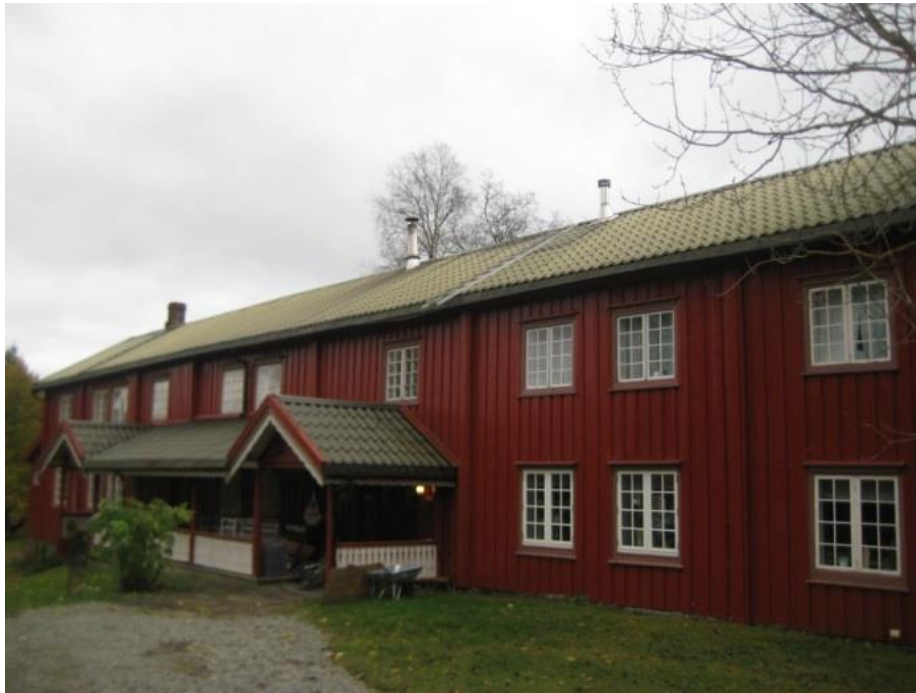
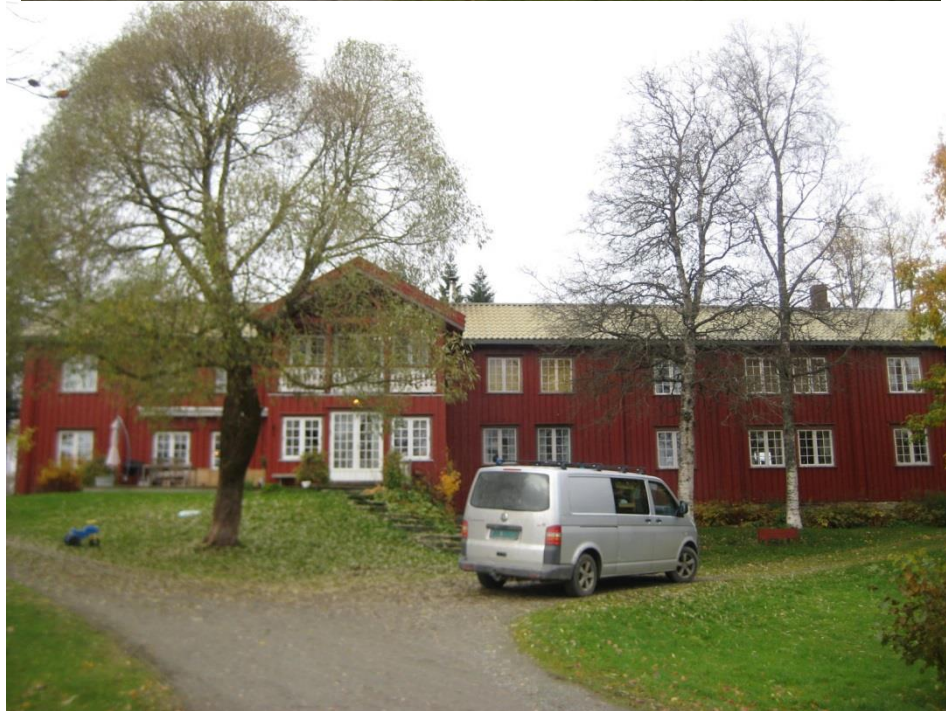
Krets 5, Romstad gård 101/2. Våningshuset på gården er ei trønderlån med påbygg. Huset har flere originale vinduer samt bordkledning. Huset stod oppført 1788, og i 1830 ble det påbygd kårbolig. Det ble også påbygd i 1888. Rundt 1900 ble det bygd på en ark, og denne er nå forstørret slik at den rommer moderne kjøkken og bad. På denne måten har eier funnet en løsning for å kombinere moderne krav samtidig som husets karakter er ivaretatt. I den ene delen av huset ble det innredet prestebolig, som ble benyttet av presten når han hadde oppdrag i kirken ved siden av gården. Presteboligen er intakt.

Verdiene huset har fått er høy aldersverdi, høy autentisitet, høy representativitet, svært høy sjeldenshet, høy symbol/identitet, svært høy historisk/pedagogisk, og høy miljø/strøksverdi. Samlet verdi er satt til svært høy.

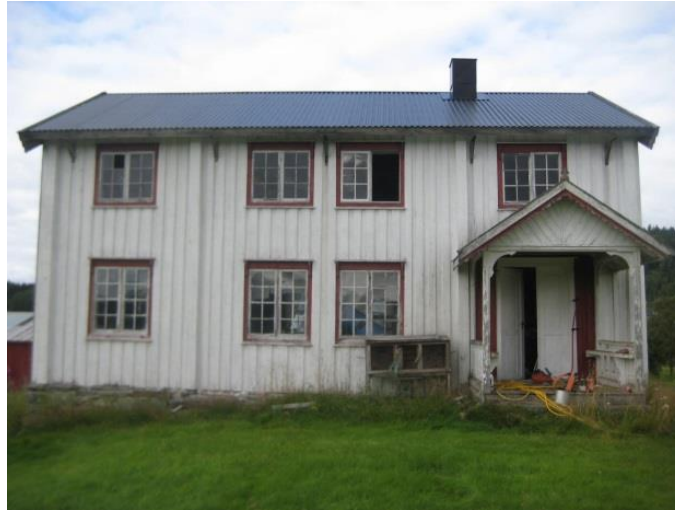
Krets 5. Almås 102/3 «Sofiastu/ Madam Strand-stu». Huset har fått navn etter en Sofia som bodde her en gang på 1800-tallet. Hun var enke etter en amtmann i Finnmark. Huset ble bygd til henne på statens regning da mannen døde.

Huset er laftet lita lån, og har detaljer i sveitserstil. Det er flere eldre vinduer, men mange av disse mangler glass.

Verdiene huset har fått er middels aldersverdi, høy autentisitetsverdi, høy representativitetsverdi, høy sjeldenhetsverdi, middels identitet/symbolverdi, høy historisk/pedagogisk verdi og middels miljø/strøksverdi. Samlet verdi er høy.

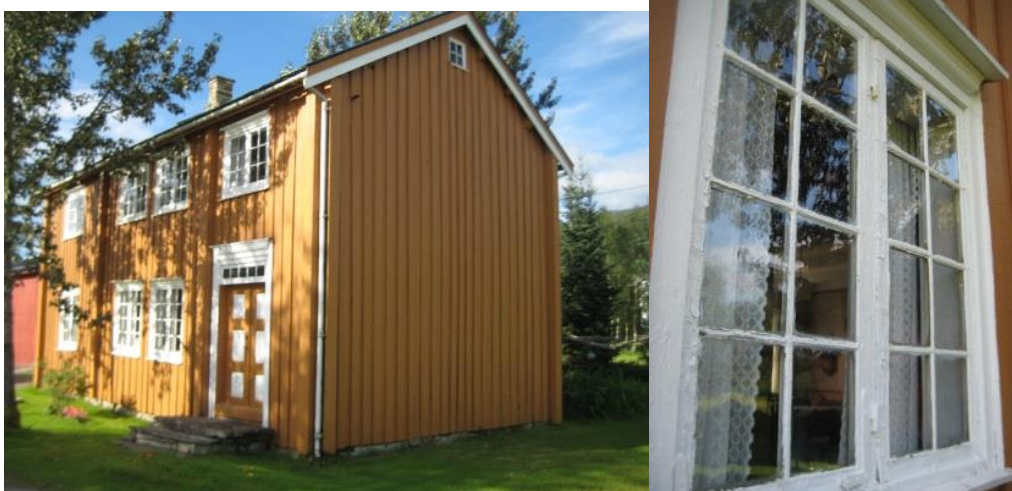
Krets 6 Flaas 82/2 Okerhuset. Dette huset er i stor grad originalt fra 1700-tallet, med vinduer og bordkledning. Den materielle autentisiteten er stor, og svært sjelden. Huset inngår som en del av et firkanttun på gården. En del av huset er innredet med gjenstander fra en skole like i nærheten.

Samlet verdi er svært høy.

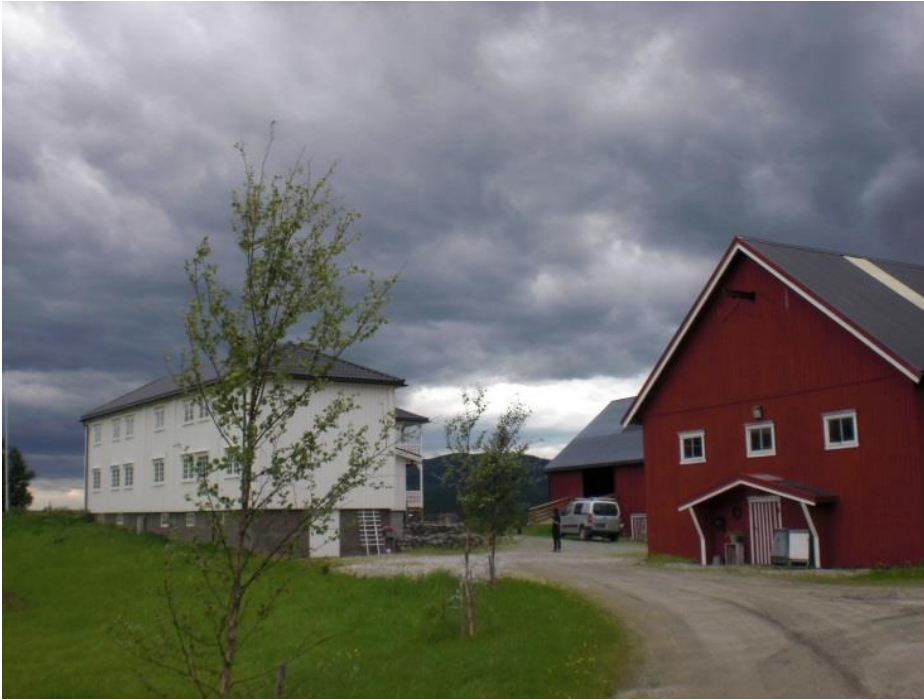
Krets 7. Øye gård 78/1, består som et firkanttun, og er en av få. Våningshuset er et av få med helvalmet tak.

Huset er vinkelbygd, og sammen med den vinkelbygde driftsbygningen danner de tunet.

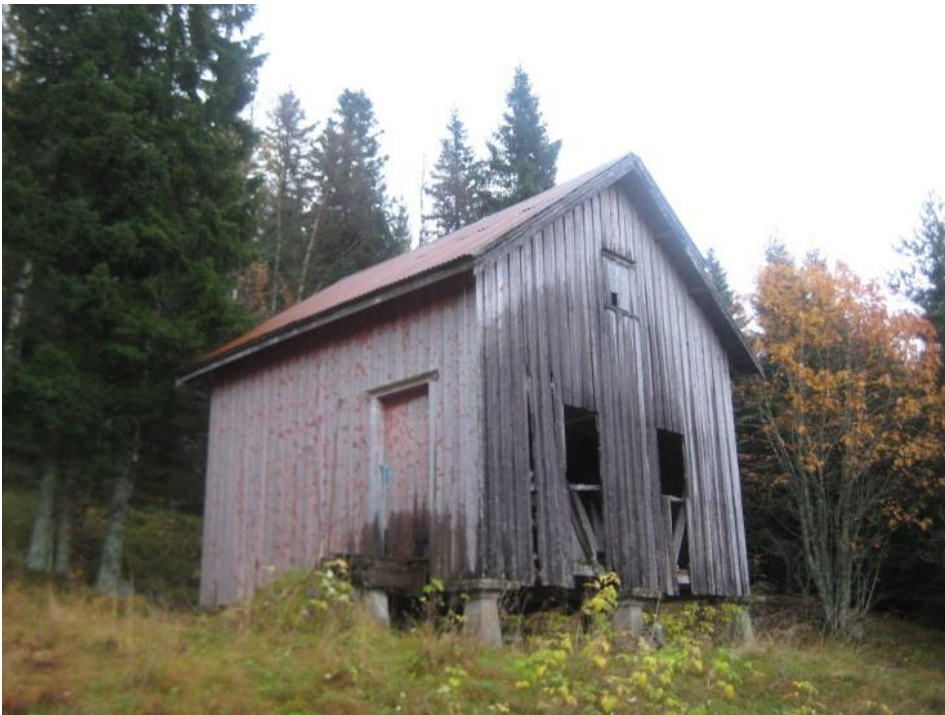
Krets 8 Kongsmoen. Aunet 103/3. Stabburet er en av få gjenværende stabbur på Kongsmoen. Svalgangen har fått hard medfart, men tømmerkassen er intakt.
